SENNECEY-LE-GRAND, ÉGLISE SAINT-JULIEN

par Christian SAPIN

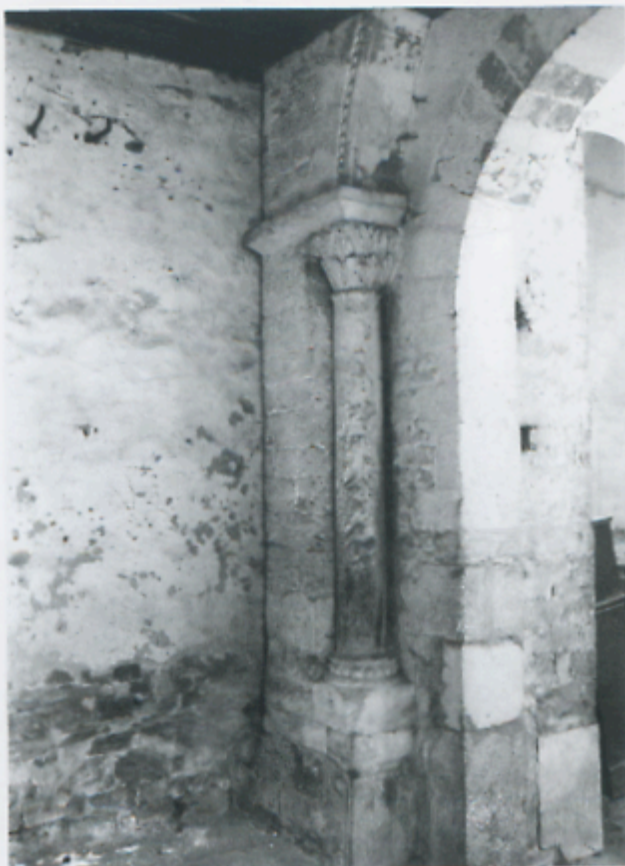
Fig. 5 - Sennecey-le-Grand, église Saint-Julien, portail occidental, piédroit nord.

C'est à ce dernier état de la nef qu'appartient le portail formé d'une ouverture en plein cintre bien appareillée, encadrée d'une archivolt ornée d'un tore et de besants tangents qui reposent sur des tailloirs chanfreinés (fig. 5). Ces derniers surmontent deux chapiteaux à décor de palmettes, avec colonnes et bases sur socle surélevé. La structure décorative forme un ressaut avancé vis-à-vis du mur de la façade, selon un système développé à Tournus ou à Le Villars : sa partie supérieure est limitée par une simple corniche droite, composée de plusieurs pierres reposant sur des modillons. L'ensemble est depuis le XVII^e siècle enveloppé dans un porche maçonné et charpenté, et surmonté d'une large baie gothique (fig. 1). Les petites baies à double ébrasement éclairant les extrémités ouest des collatéraux s'inscrivent dans un appareil de moellons parfaitement calibrés ; leur arc légèrement brisé milite également pour un achèvement de la façade au début du XII^e siècle. Cependant, les différences de nature de roche et les reprises dans la baie sud-ouest indiquent, là aussi, un changement de parti lors du dernier état.

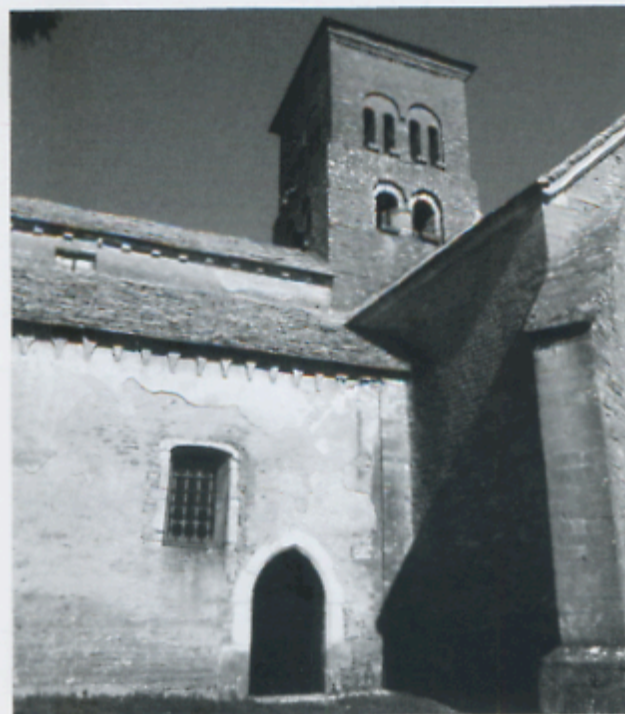
Fig. 6 - Sennecey-le-Grand, église Saint-Julien, clocher de croisée.

Un clocher, de plan carré, s'élève à la croisée du transept. Son premier niveau, en petit appareil de moellons plus ou moins équarris, possède une baie géminée dont les arcs en plein cintre reposent sur la double tablette couronnant d'épais piliers circulaires maçonnés (fig. 6). Le niveau supérieur, légèrement en retrait, présente un jeu de deux baies géminées étroites placées sous une double arcade murale déchargeant le mur supérieur, décoré à son sommet par un rang de chevrons ajourés sous trois rangs de moellons en saillie. À l'intérieur, on peut observer la présence d'un chaînage de bois, comme à Chapaize (de section de 10 cm sur 10 cm environ) et une seconde coupole sur trompes, sur

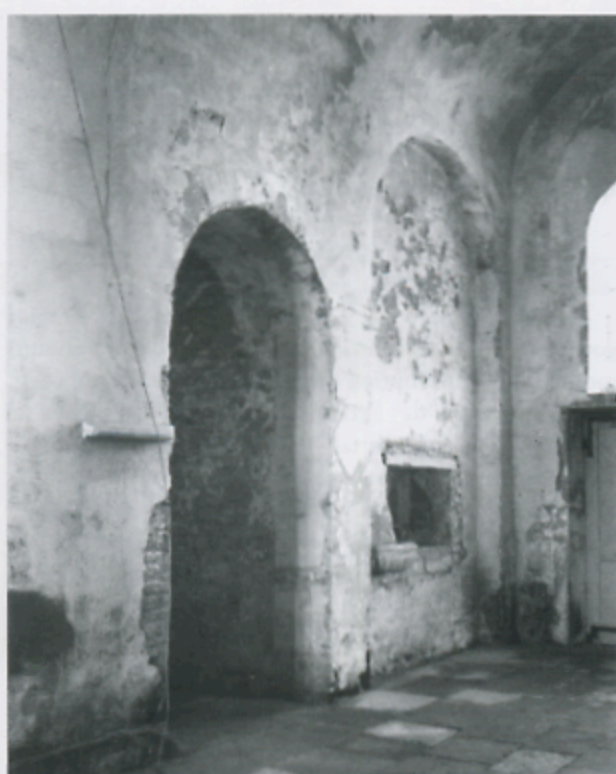
Fig. 7 - Sennecey-le-Grand, église Saint-Julien, vue intérieure du transept.

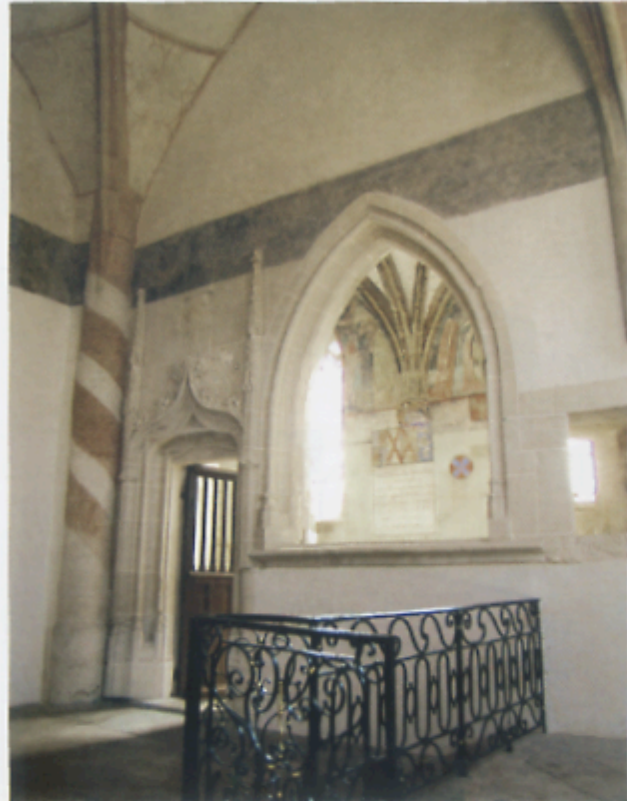
Fig. 13 - Sennecey-le-Grand, église Saint-Julien, chapelle de Lugny, vue intérieure.

Au sud, la chapelle de Lugny (fig. 13), fondée à la fin du XV^e siècle ²², comporte une clef de voûte aux armoiries de la famille (la seconde vers l'est représente un Christ bénissant avec les symboles des Évangélistes) et la date de 1504, gravée au-dessus de la porte donnant dans le chœur (fig. 14). Cette date peut correspondre à l'attachement, au début du XVI^e siècle, de sept chapelains à cette grande chapelle. Très lumineuse, elle est éclairée par trois grandes baies dont deux

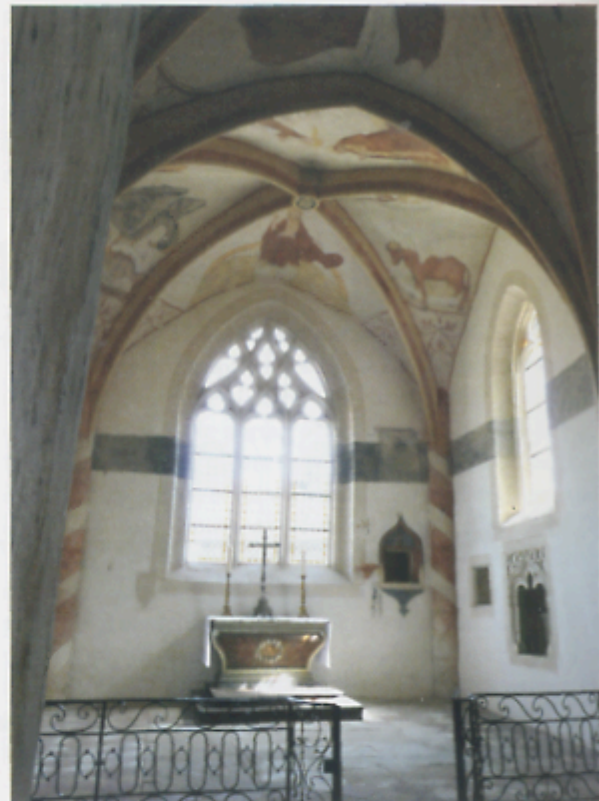
Fig. 14 - Sennecey-le-Grand, église Saint-Julien, chœur gothique.
